ATRIUM CONSTRUCTION

La seconde jeunesse de la halle Secrétan

L'architecture patrimoniale est respectée, et de nouveaux commerces peuvent s'y installer.

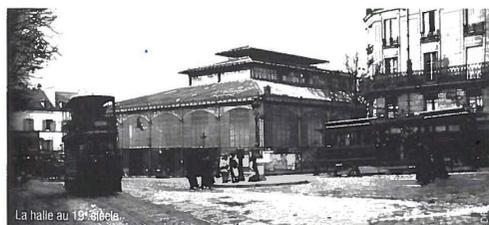
La halle au 19^e siècle.

La construction du marché Secrétan, sous le Second Empire, conçu dans le style Baltard par l'architecte Louis-Adolphe Janvier, s'inscrit dans le cadre de l'aménagement du quartier de la Petite Villette, dans le 19^e arrondissement, créé suite à l'annexion de communes limitrophes en 1860. Le bâtiment était à l'origine doté de soubassements en briques et de châssis à lame persienne en verre, d'une cou-

verture en zinc et d'un sol bitumé. Des modifications ont été apportées au début du 20^e siècle, puis la halle a fait l'objet d'importants travaux de consolidation et de réfection dans les années 1970, et le 27 avril 1982, la totalité du marché a été inscrite à l'ISMH.

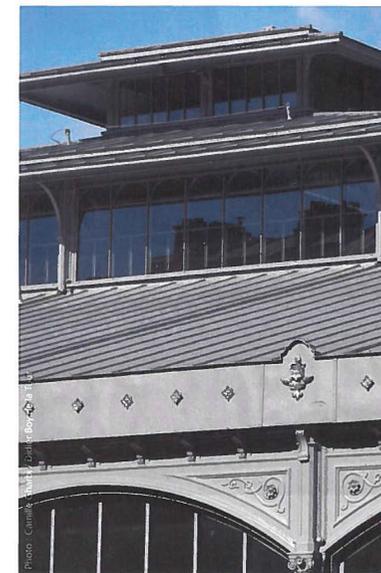
▲ La toiture est à triple niveau.

tion des parois en briques et des soubassements, la première intervention a consisté à retirer les couches successives de peinture pour retrouver les briques d'origine, puis le travail a consisté à conserver les traces du vieillissement naturel lié au temps, tout en supprimant les interventions sauvages qui avaient dénaturé le bâtiment, comme l'ouverture de baies, la pose de fenêtres, le remplacement de briques par des bouchements au ciment, la pose d'équipements techniques, etc. Enfin, les briques endommagées ont été remplacées. La toiture est à triple niveau, avec un éclairage naturel entre chaque niveau. L'ensemble a été complètement restauré tout en intégrant certains impératifs techniques (désenfumage, étanchéité, accessibilité, isolation). Tous les inserts ont été dissimulés. Un système de caissons encastrés, avec évacuation des eaux pluviales et caillebotis en aluminium laqué, sous tenture de la couverture en zinc, a été mis au point, rendant totalement invisible l'ensemble des dispositifs techniques.

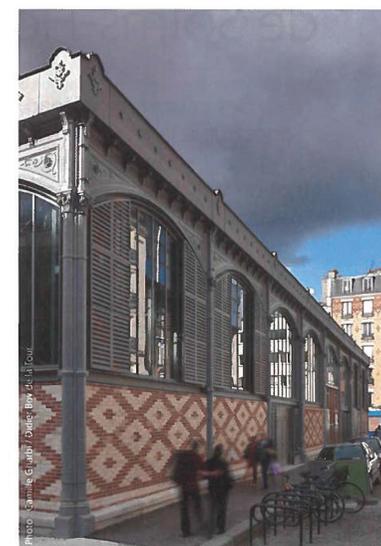
▲ Les façades sont formées d'une succession de 28 modules.

La halle est un parallélépipède à la géométrie régulière (six trames x huit trames) encadrée par quatre voies de circulation. Les façades sont formées d'une succession de 28 modules. Une modénature de base a été mise au point (mur-rideau avec huisseries Jansen en acier thermolaqué, vitrages fixes adaptés aux orientations et positionnements, portes coulissantes d'accès) à partir de laquelle certaines variations apparaissent. Pour la restaura-
